## Nahwärme-Netze sinnvoll nutzen

# Guter Draht nach drüben

Das 1964 errichtete Evangelische Gemeindehaus in Allensbach war seit der Errichtung noch keiner durchgreifenden Sanierung unterzogen worden, sodass die meisten Bauteile an ihrer typischen Standzeitgrenze angelangt waren. 2008 wurde es im Zuge eines Pfarrstellenwechsels grundlegend energetisch saniert und im Inneren neu strukturiert. Zusätzlich wurde die Heizanlage so dimensioniert, dass eine anliegende Kirche über ein Nahwärmesystem mit Wärme versorgt wird.

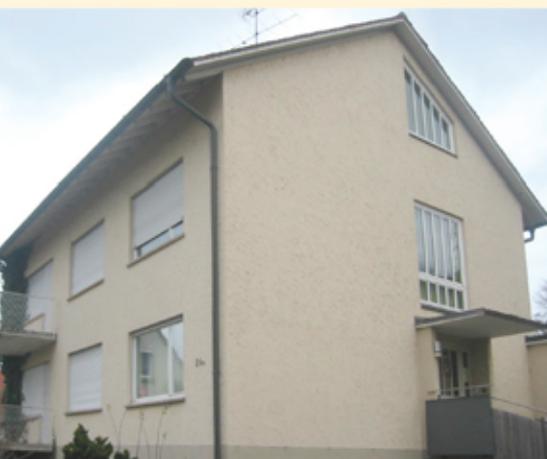
Das Pfarrhaus in unsaniertem Zustand...

Alterserscheinungen sah man diesem Bauwerk nicht nur bei den Außenwänden aus 30 cm Hochlochziegeln bzw. Beton an. Auch die Verbundfenster aus dem Baujahr 1964 zum Beispiel waren an vielen Stellen beschädigt, Bänder und Getriebe teils nicht mehr funktionsfähig und Ersatzteile dafür nicht mehr erhältlich. Ganz zu schweigen von der schlechten energetischen Qualität und mangelhaften Dichtheit der Fenster ohne jegliche Dichtungsebene.

Ähnlich verhielt es sich auch mit der alten Heizanlage. Hier war immerhin schon in den 80er-Jahren von Öl auf Gas umgestellt worden. Das Satteldach war praktisch ungedämmt. Hier waren in Teilflächen lose Styroporplatten in 40 mm Stärke eingebaut. Außerdem war die innere Struktur des Hauses überholt. Beheizte und unbeheizte Bereiche griffen teilweise ohne räumliche Trennungen ineinander und machten einen effizienten Einsatz von Heizenergie sehr schwierig.

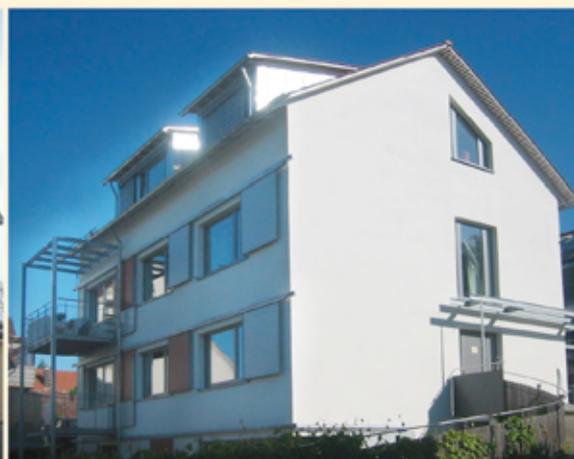
... und als energetisch sanierter Blickpunkt

Das energetische Sanierungskonzept orientierte sich an dem Passivhausstandard, da sämtliche Bauteile der Gebäudehülle erneuert werden mussten. Die Außenbauteile wurden jeweils mit Passivhauskomponenten auf U-Werte von 0,15 W/m<sup>2</sup>K ertüchtigt. An der Fassade bedeutete dies die Dämmung mit 20 cm Polystyrol WLG 032. Das Dach wurde mit schmalen hohen Sparren neu errichtet und mit 32 cm Zellulose (WLG 040) sowie einer 40 mm starken Holzweichfaserplatte gedämmt. So kommt die Dachfläche auf einen U-Wert von 0,13 W/m<sup>2</sup>K. Die Fenster wurden durch ein dreifach verglastes Holz-Aluminium-Fenstersystem mit den Flügelrahmen überdeckenden, eingeklebten Gläsern ersetzt, die einen U<sub>w</sub> von 0,8 W/m<sup>2</sup>K bieten. Dabei wurden die alten Anschlagnasen der Fenster abgeschnitten und die neuen Fenster noch 5 cm in die neue Dämmebene geschoben. Die alten Rollladenkästen wurden entleert, ausgedämmt und ein System aus farbigen Schiebeläden mit Faserzementfüllungen vor den Fenstern neu über thermische Trennungen durch die Ebene des Wärmedämmverbundsystems montiert. Das gesamte Sockelgeschoss wurde bis zur Fundamentsohle auch bergseitig frei gegraben und mit einer 20 cm starken Perimeterdämmung WLG 035 ringsum warm eingepackt.

Die vorhandenen Wärmebrücken wie Betonkragbalkone, Betonvordach und angebaute Garage aus Stahlbeton sowie Lichtschächte wurden abgeschnitten und durch thermisch getrennte Stahlkonstruktionen ersetzt. Einzig ein kalter, bergseitiger Keller des Bestandes unter der Garage konnte nur abgedämmt, jedoch nicht vollständig abgetrennt werden. Ähnliches ergab sich an der Bodenplatte des Sockelgeschosses, das mit weitgehend intakten Parkettböden im Saal nur teilweise bearbeitet werden konnte. Der Heizraum hatte im Bestand ein tieferes Niveau und konnte mit 16 cm Polystyrol auf der Bodenplatte unter einem neuen Estrich verbessert werden. Die leider im Innenraum nicht zu dämmende Sohlplatte im Bereich des Saales wurde, im frei gegrabenen Bereich, durch einen etwa zwei Meter breiten, horizontalen Dämmstreifen, beginnend an der Dämmung der Fundamentsohle außerhalb des Gebäudes noch bearbeitet. Da der kleine Saal nur temporär für Gruppen beheizt wird, wurde hier bewusst auf eine kontrollierte Lüftung verzichtet. In dem zu Bürozeiten besetzten Amtsbereich wurde jedoch eine dezentrale Lüftung mit Wärmerückgewinnung eingesetzt. In den beiden Wohnebenen wurde eine davon unabhängige zentrale Lüftungsanlage, ebenfalls mit Wärmerückgewinnung, installiert.

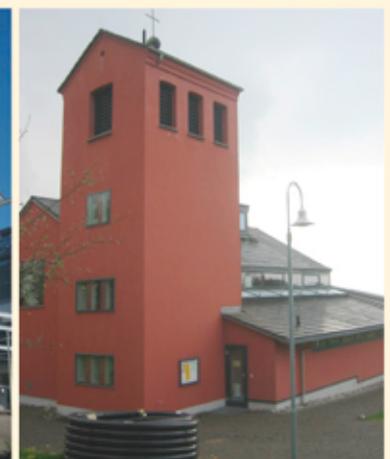
Die Gnadenkirche wird nun allein durch eine 120 m lange Nahwärmeleitung mit Wärme versorgt.

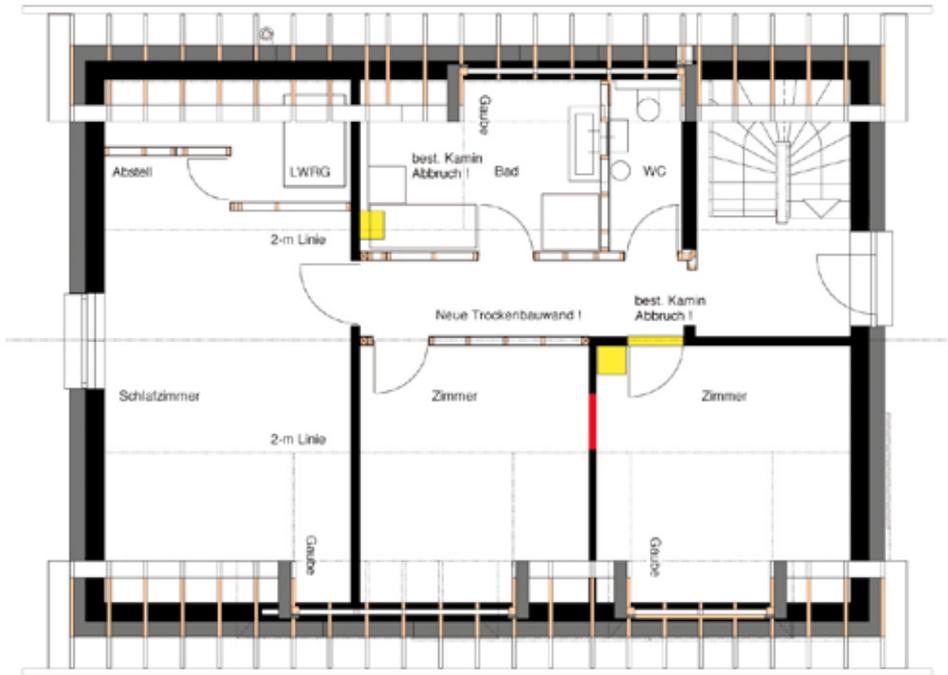
Energetische Sanierung  
 Evangelisches Pfarrhaus Allensbach  
 schaller sternagel architekten energieberater  
 Werkplan M 1 : 50 Grundriss DG

Das bisher ungenutzte Dachgeschoss als Flächenreserve wurde nun komplett ausgebaut

der bisherigen Verbindungstreppe komplett geschlossen, um gegenseitige Störungen von Pfarramt und Wohnung auszuschließen. Das Obergeschoss und das Dachgeschoss wurden als reine Wohngeschosse konzipiert. Im Dachgeschoss konnte der Dachstuhl im Rahmen des Bebauungsplanes noch 30 cm angehoben und mit Gauben ergänzt werden. Dadurch entstand eine neue Wohnebene, die die gesamte Wohn- und Nutzfläche um 50 m<sup>2</sup> auf insgesamt 380 m<sup>2</sup> vergrößerte. Die Wohngeschosse erhielten einen separaten Eingang über eine Außentreppe von Norden, damit auch die Zugänge vollkommen getrennt werden konnten.
